REPRINT | TECHNOLOGIE DU BÉTON
Double approche pour la protection du
béton dans des environnements plus rudes

Double approche pour la protection du béton dans des environnements plus rudes

■ Dave Ross, directeur du service technique de Xypex, Canada

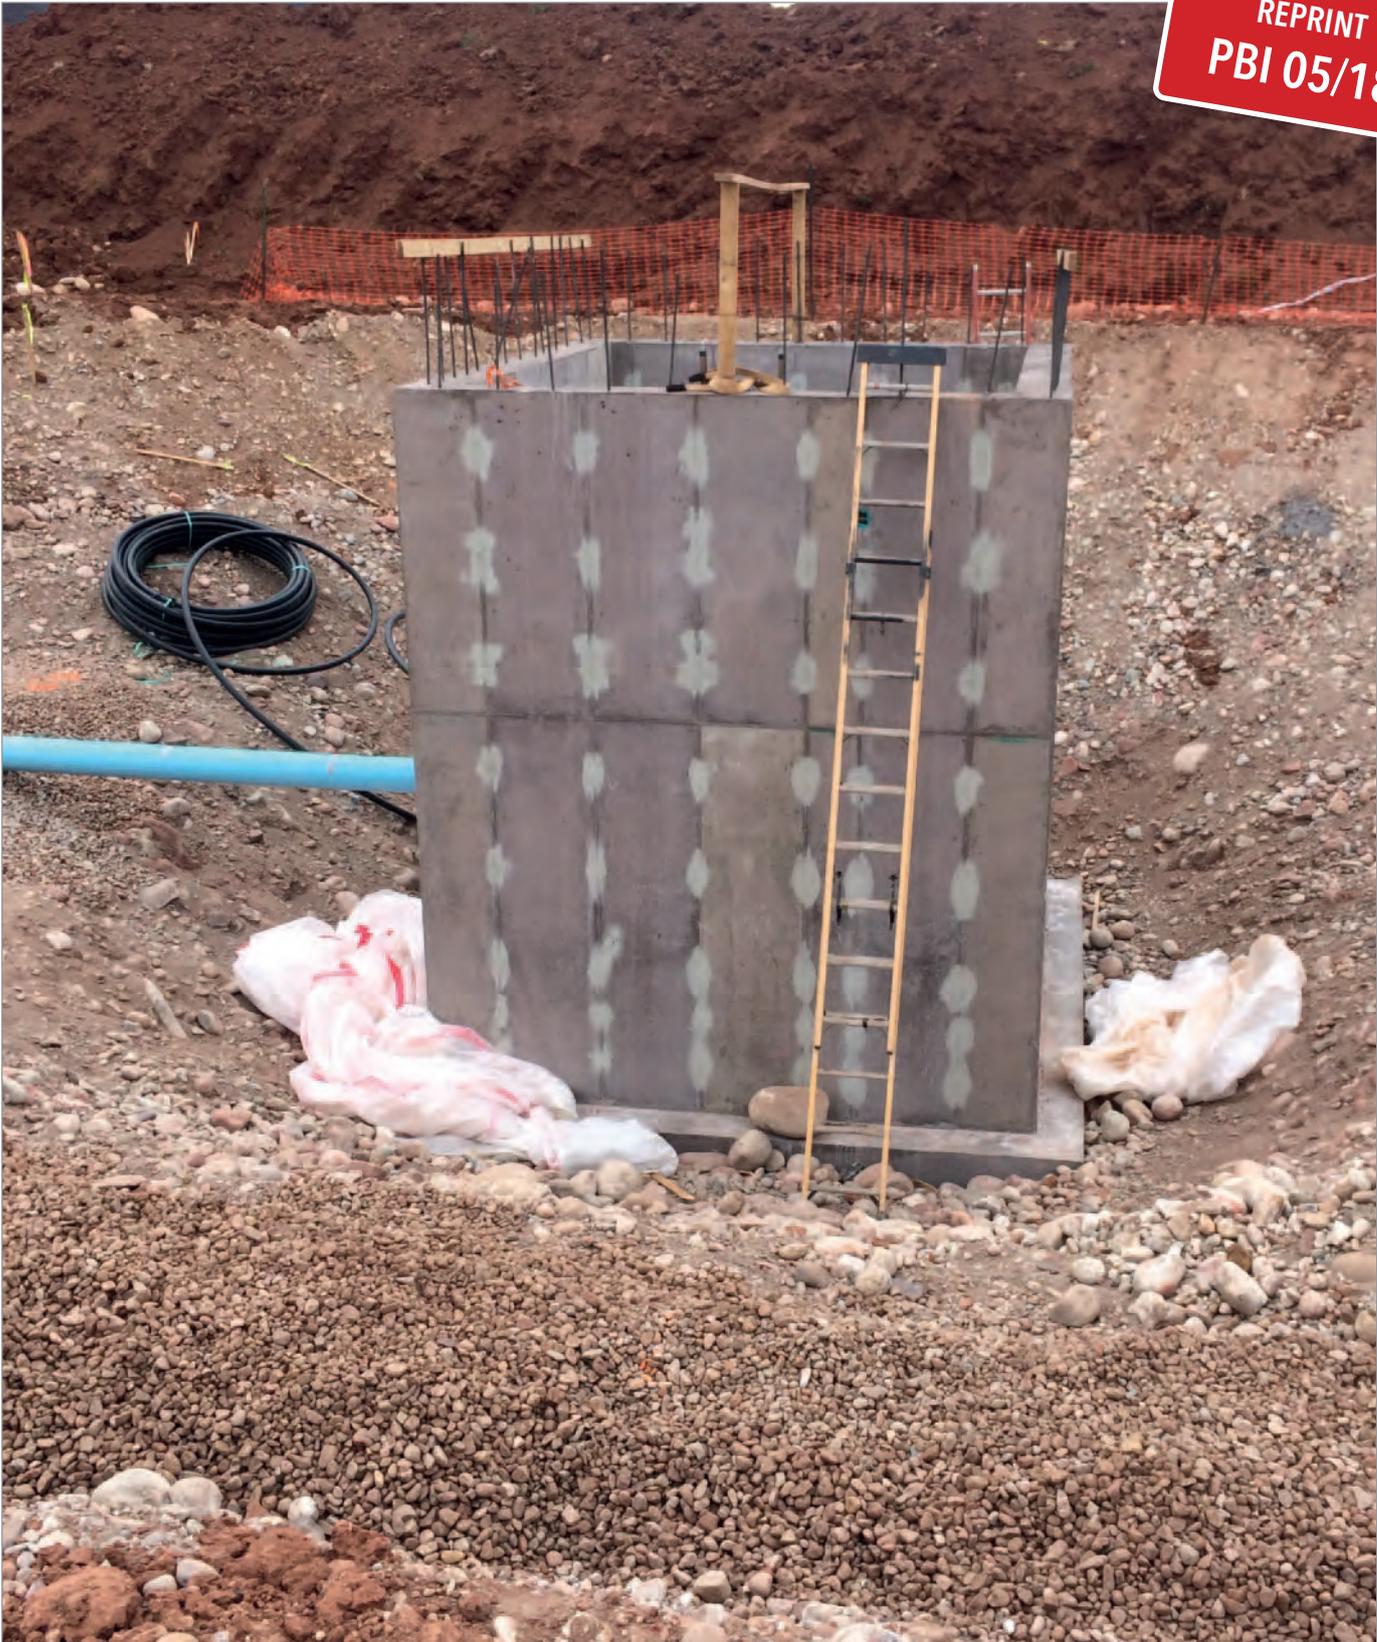
Fig. 1 : la corrosion microbiologique (MIC) est un processus biochimique complexe qui génère des conditions fortement acides pouvant dégrader rapidement le béton et l'acier.

Dans le monde entier, de nombreux réseaux de collecte et de traitement des eaux usées doivent être réparés ou remplacés car ils ont perdu leur stabilité structurelle à cause de la MIC (fig. 1) et d'autres formes d'attaques physiques et chimiques. La rupture des infrastructures d'égouts permet une infiltration accrue des eaux pluviales et souterraines, ainsi que la pénétration des eaux usées dans l'environnement le long des systèmes d'écoulement endommagés et via les déversoirs des installations de traitement.

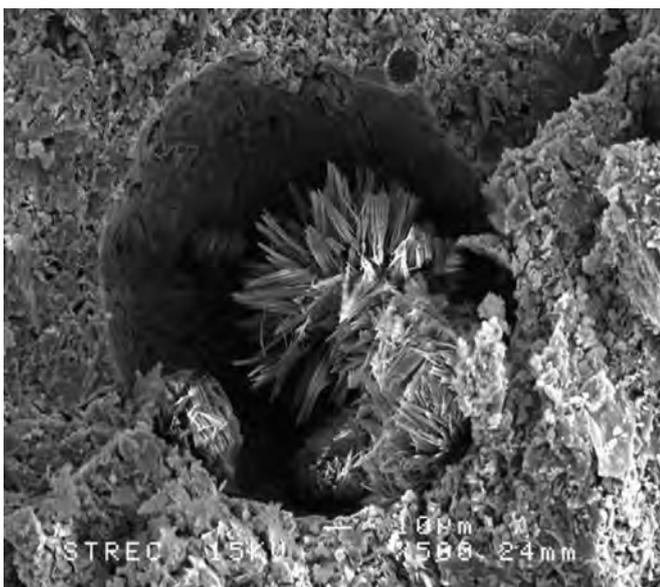
Fig. 2 : développement d'une structure cristalline au sein de pores dans la matrice de béton.

Une autre méthode éprouvée pour augmenter la durabilité des ouvrages en béton est l'étanchéité cristalline. Celle-ci est disponible sous forme d'adjuvants ou d'enduits cimentaires. En remplissant et bouchant les pores, les capillaires et les microfissures avec une formation non soluble, résistante et cristalline, on réduit la perméabilité du béton et on augmente sa durabilité. La plupart des substances pouvant causer des dommages empruntent ces voies pour s'infiltrer dans le béton. Cette forme d'étanchéité réagit avec les sous-produits de l'hydratation du ciment et bouche les pores, les capillaires et les microfissures (fig. 2 et 3). L'infiltration et la diffusion de liquides et de gaz est ainsi réduite dans une large mesure, ce qui protège le béton contre les attaques par des acides, des sulfates et du chlorure.

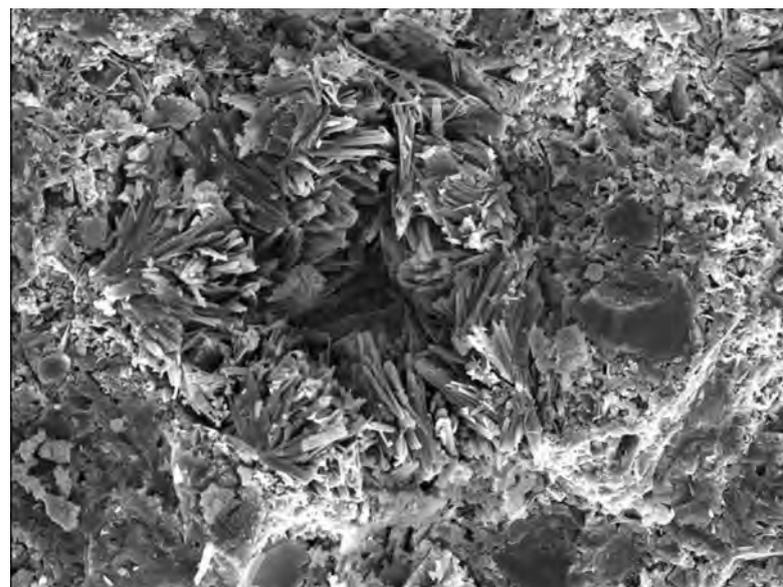
Fig. 3 : la formation cristalline remplit ici complètement le pore et empêche l'infiltration ou la fuite d'humidité et de substances diffusantes potentiellement nocives.

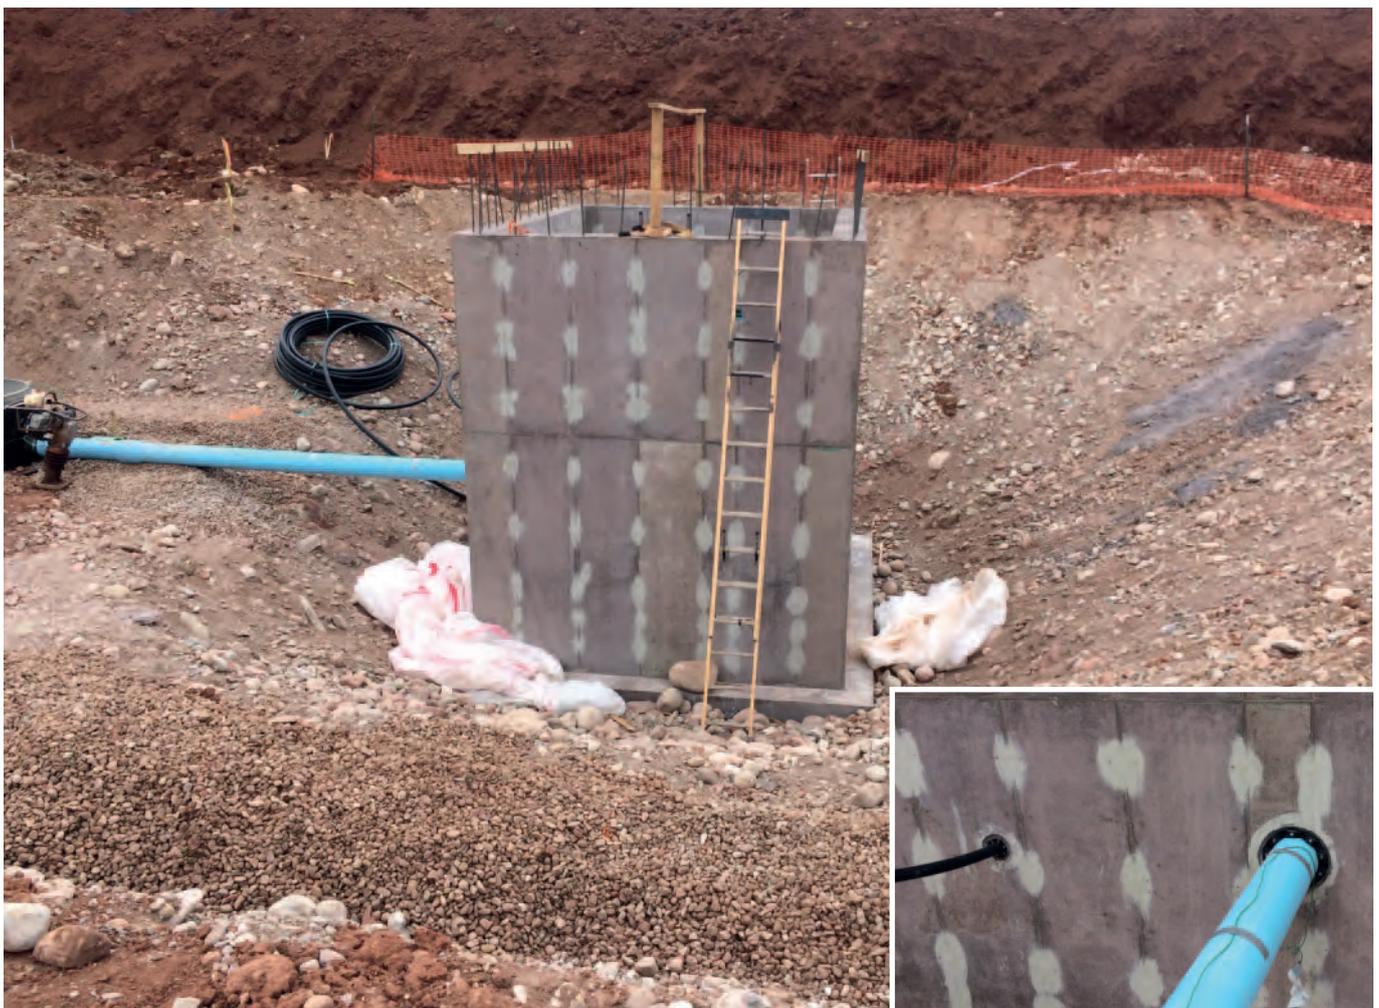
Fig. 4 : la nouvelle station de relevage en béton coulé sur place fait partie du réseau d'égout pour l'extension du club exclusif Roaring Fork à Basalt dans l'état américain du Colorado. Le produit d'étanchéité cristalline et adjuvant antimicrobien Xypex Bio-San C500 a été ajouté au béton prêt à l'emploi pour la nouvelle station de relevage. On distingue à droite le tuyau d'alimentation de 8 pouces (voir petite photo) vers la station de relevage, ainsi que la conduite d'écoulement de sortie de 2 pouces.

La station de relevage en béton coulé sur place (fig. 4) du club Roaring Fork présente une hauteur de 14 pieds (env. 4,3 m), une largeur de 12 pieds (env. 3,6 m) et une longueur de 14 pieds (env. 4,3 m), sa dalle de fondation a une épaisseur d'env. 45 cm (fig. 5) et son couvercle a env. 25 cm d'épaisseur (fig. 6). L'enceinte de la station de relevage présente trois passages sous le niveau du sol - un pour le tuyau d'alimentation en PVC de 8 pouces, un pour le tuyau d'écoulement de 2 pouces et un passage de 4 pouces pour les câbles de commande et d'électricité.

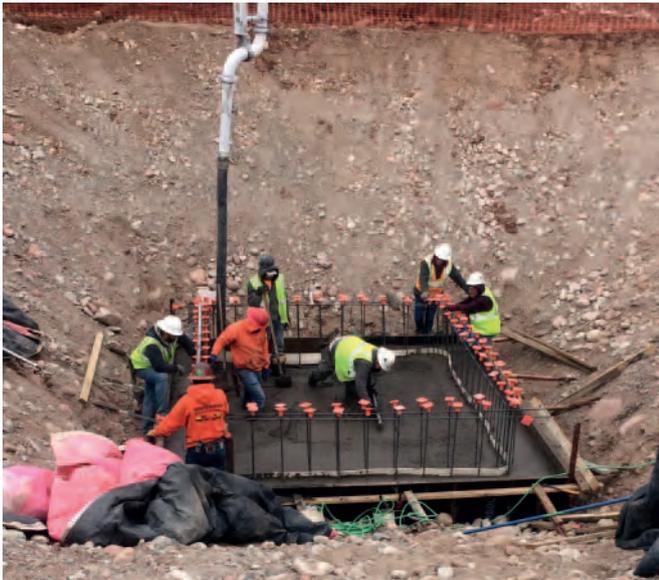
Fig. 5 : une dalle de fondation d'env. 45 cm d'épaisseur est coulée pour la nouvelle station de relevage.

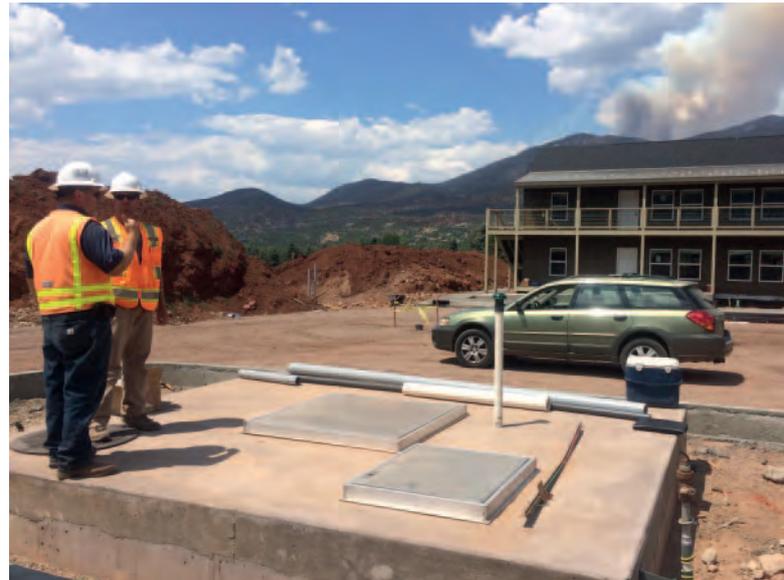
Fig. 6 : un couvercle d'env. 25 cm d'épaisseur doté de trappes d'accès est réalisé en béton coulé sur place.

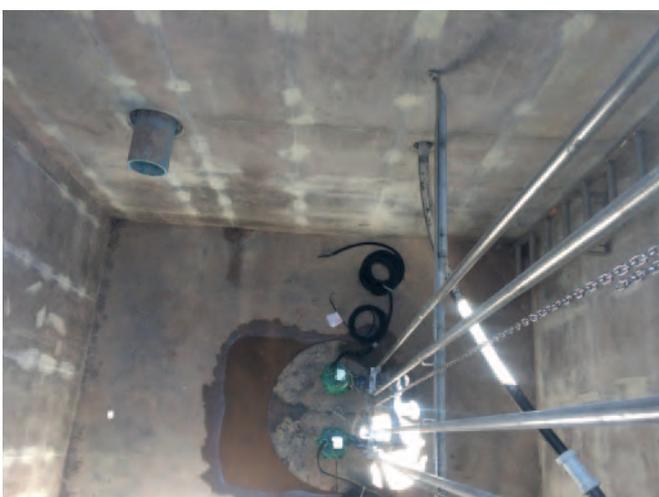
Fig. 7 : vue du dessus dans la nouvelle station de relevage en béton coulé sur place, élément-clé de l'infrastructure d'égout pour l'extension du club exclusif Roaring Fork à Basalt dans l'état américain du Colorado.

Il continue : « En utilisant le Xypex Bio-San, il ne faut plus de revêtement supplémentaire ni à l'intérieur (fig. 7), ni à l'extérieur. Nous ne devons donc plus nous concerter avec un partenaire séparé pour les travaux de revêtement, il n'y a donc plus de risques de retards ni de préparatifs spéciaux. La protection fait déjà « partie intégrante » de l'ouvrage et nous épargne bien de soucis. Par exemple, il n'y a plus aucun problème lié aux vis qui traversent une surface revêtue de résine époxy. Nous pouvons donc visser les échelles à l'intérieur

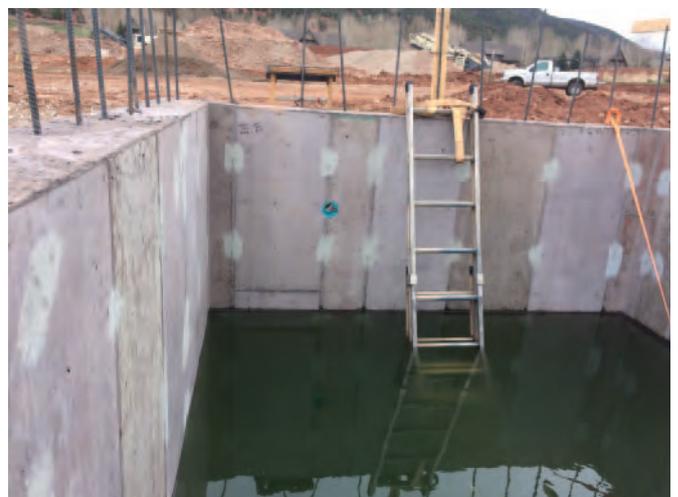
Fig. 8 : l'essai hydrostatique a réussi du premier coup.

Suite à son durcissement, la station de relevage fut soumise à un essai hydrostatique d'exfiltration (fig. 8). Les passages furent obturés, la station de relevage fut remplie d'eau jusqu'au bord puis surveillée pendant 7 jours - il n'y a eu aucune fuite d'eau... « L'essai de la station de relevage de Roaring Fork fut couronné de succès », constate Paul Rutledge. « Dès le premier essai, on n'a constaté aucune fuite d'eau, il ne fallait donc rien réparer. Cela nous a largement facilité la tâche. À partir du moment où un ouvrage est étanche, rebouche automatiquement les fissures et empêche la formation de mucilage, on peut supposer à juste titre qu'il est durable et n'exigera que peu de maintenance dans le long terme. Personne ne
